**PROGRAM PRAC RENOWACYJNO – KONSERWATORSKICH DO  
ELEWACJI PARAFIALNEGO KOŚCIOŁA  
P.W. ŚŚ. WITA, MODESTA I KRESCENCJI ORAZ  
DREWNIANEJ DZWONNICZY W NASIECHOWICACH,  
WOJ. MAŁOPOLSKIE.**

KRAKÓW 2024

**Temat:** konserwacja tynkowanych elewacji kościoła wraz z malowaniem;  
konserwacja drewnianej struktury dzwonnicy wraz z oszalowaniem;

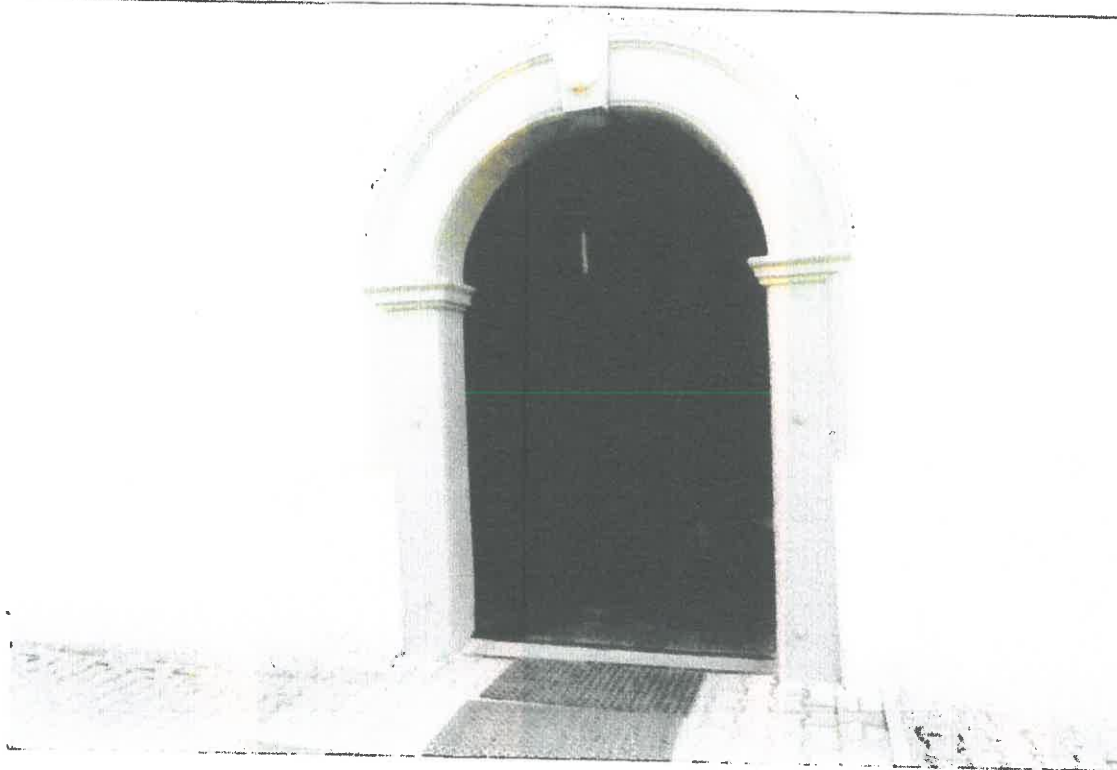
2. Nasiechowice, kościół p.w. ŚŚ. Wita, Modesta i Krescencji – elewacja zachodnia, portal wejściowy przemalowany farbami olejnymi

Ostrołukowy portal, herb nad portalem i kropielnica na ścianie południowej nawy głównej w krypcie poddane zostaną zabiegom konserwatorskim polegającym na usunięciu wtórnych nawarstwień i przemalowań olejnych, wzmocnieniu strukturalnemu przez impregnację, uzupełnieniu ubytków i scaleniu kolorystycznemu.

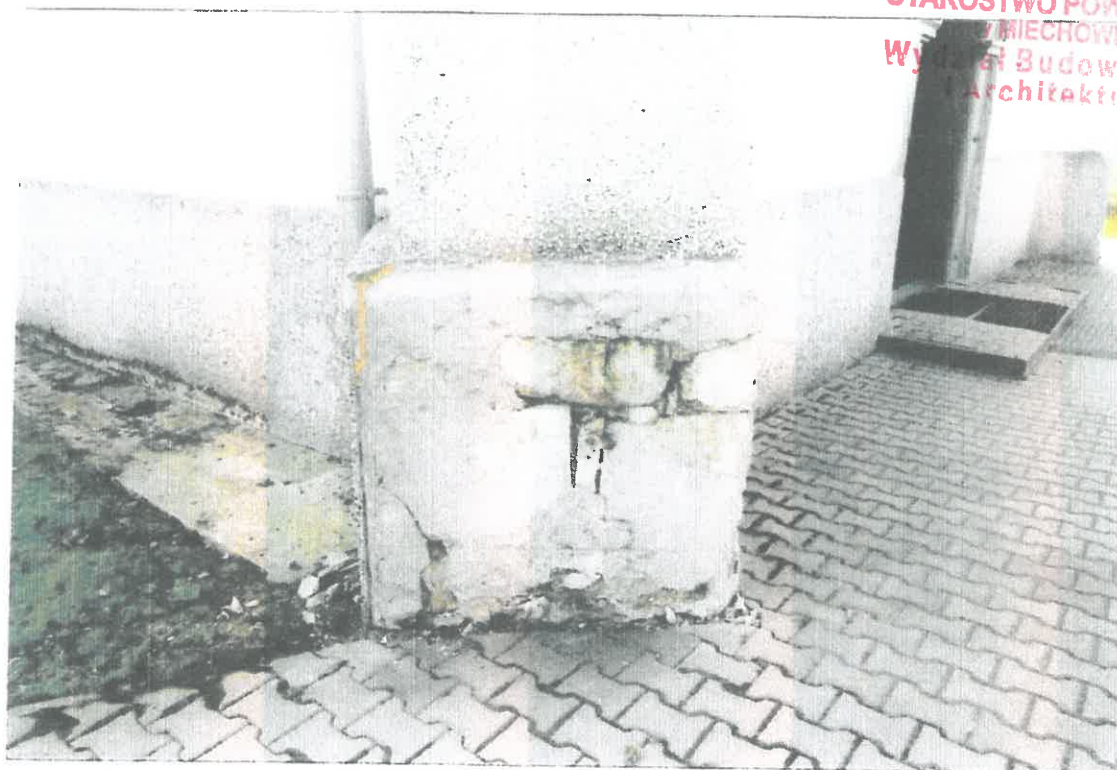
3. Nasiechowice, kościół p.w. ŚŚ. Wita, Modesta i Krescencji – fragment cokołu kamiennego narożnej szkarpy północno – zachodniej.

3. Usunięcie cementowo – lastrykowych warstw z kamiennego cokołu przyziemnego. W zależności od stanu zachowania proponuje się przeprowadzić pełną konserwację kamienia, tj. odczyszczenie powierzchni, uzupełnienie ubytków kamienia, wykonanie nowego spoinowania zaprawą piaskowo – wapienną z dodatkiem 10% białego nisko alkalicznego cementu portlandzkiego i 5% plastyfikatora POW. W razie dużego destruktu płyt kamiennych (piaskowiec) cokołu, proponuje się wymienić je na nowe.

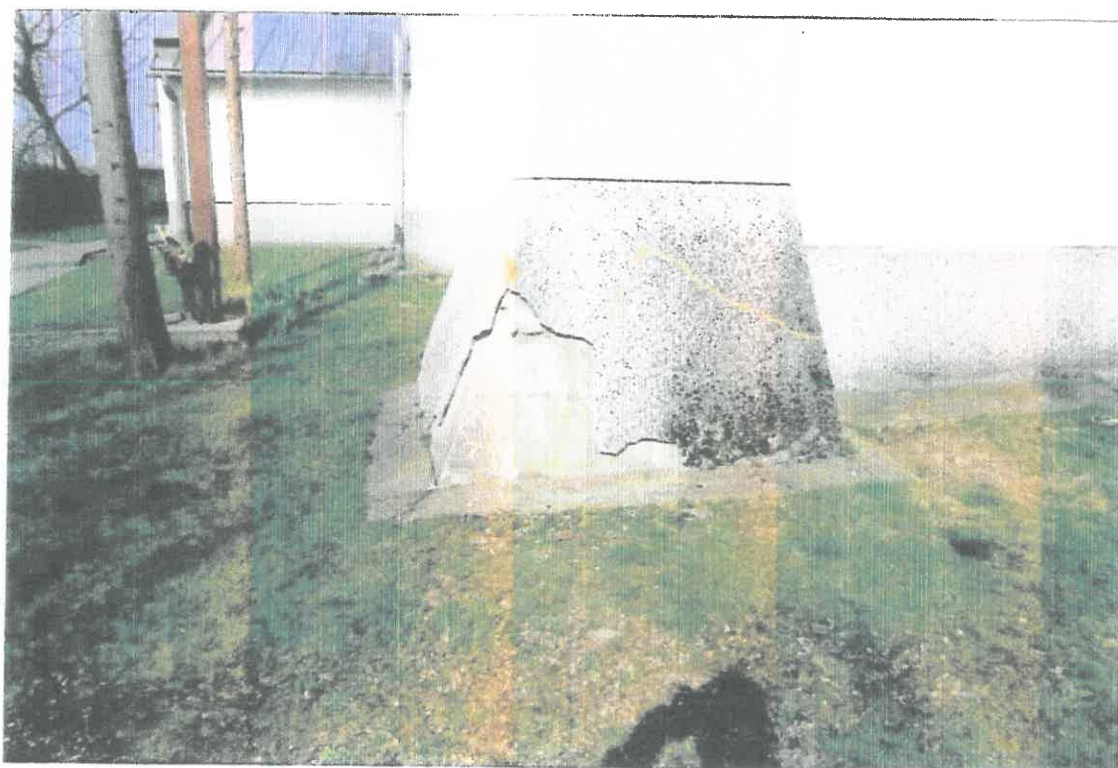
5. Nasiechowice, kościół p.w. ŚŚ. Wita, Modesta i Krescencji – cokół szkarpy południowo – wschodniej, kamienny pokryty cementowym lastrykiem.

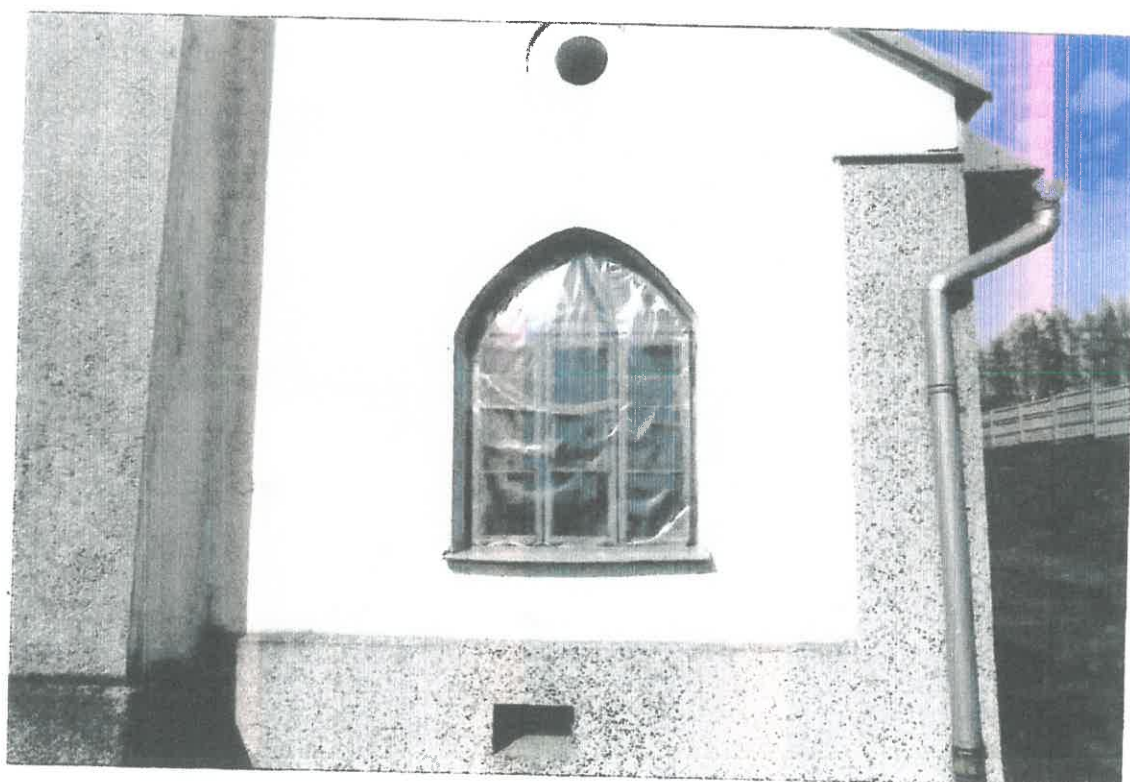
7. Nasiechowice, kościół p.w. ŚŚ. Wita, Modesta i Krescencji – wschodnia ściana zakrystii, cokół pokryty cementowym lastrykiem.

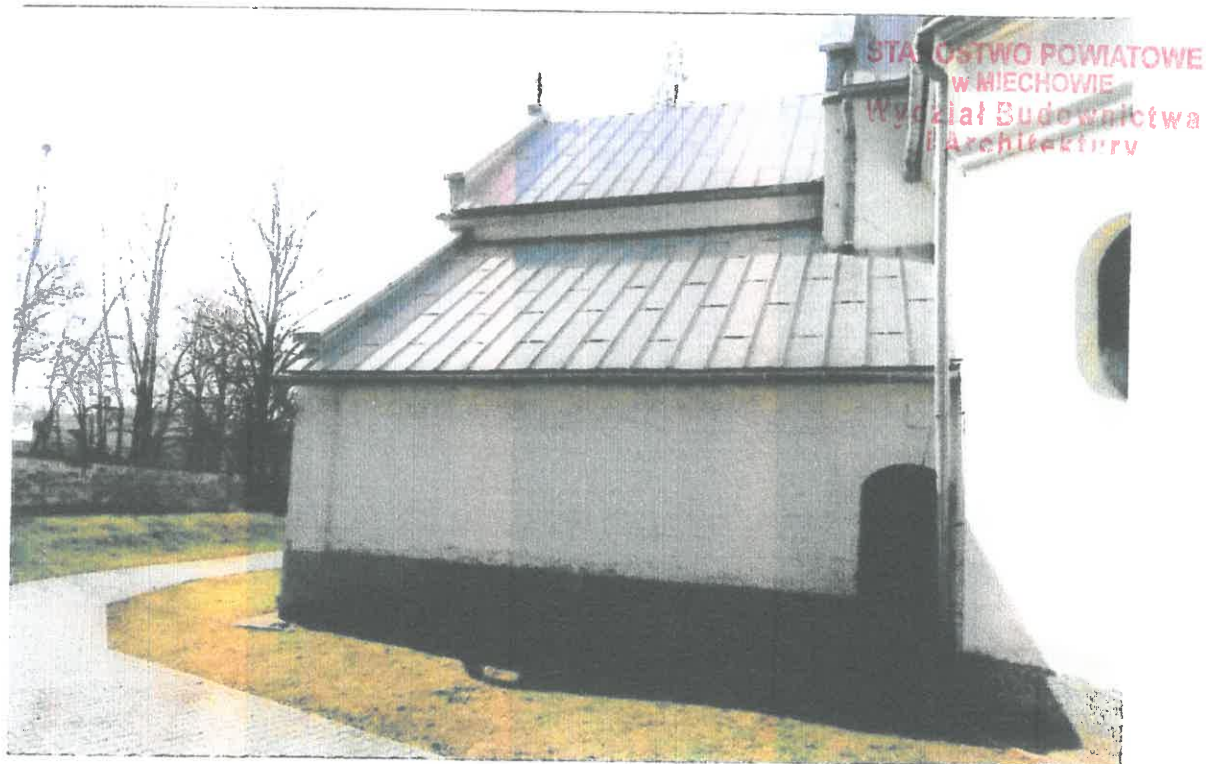
Stan zachowania i przyczyny zniszczeń – mury obwodowe kościoła silnie zawilgocone na całym obwodzie, szczególnie od północy, co spowodowane jest ukształtowaniem terenu i brakiem drenażu. Ściany północne nawy zakrystii i kaplicy zawilgocone do gzymsu koronującego, w przyziemiu pojawiają się mchy i porosty, szczególnie w partii lastrykowego cokołu. Widoczne zagrzybienie ściany wschodniej nawy i kaplicy. Cokół wykonany z lastryka odspaja się od muru, co skutkuje penetracją wód opadowych w głąb wątku kamienno – ceglanego. Widoczne ślady uszczelniania cokołu przy zastosowaniu pianki poliuretanowej. Odsłonięty na szkarpach nawy oryginalny watek kamienny silnie zniszczony, o uszkodzonej strukturze kamienia i dużych ubytkach, pokryty zaprawą betonową i warstwą lastryka. Nad cokół na całej jego długości pas silnie zawilgoconego i spęcherzonego tynku który osypuje się. Szczyty potynkowane współczesnym

8. Nasiechowice, kościół p.w. ŚŚ. Wita, Modesta i Krescencji – wschodnia ściana zakrystii, zawilgocona, cokół kamienny pokryty cementowym lastrykiem.

Wyprawę tynkową kościoła, która w różny sposób była kładzona na poszczególnych ścianach należy usunąć. W zawilgoconych, dolnych partiach ścian kościoła tynki należy usunąć do wążku ceglanego na wysokość ok. 1,5 m i wykonać tynki renowacyjne w systemie WTA. Pozostałe tynki zostaną zaimpregnowane, ubytki uzupełnione, cała powierzchnia tynków zostanie pokryta szlichtą wyrównującą i pomalowana farbą elewacyjną krzemianową.

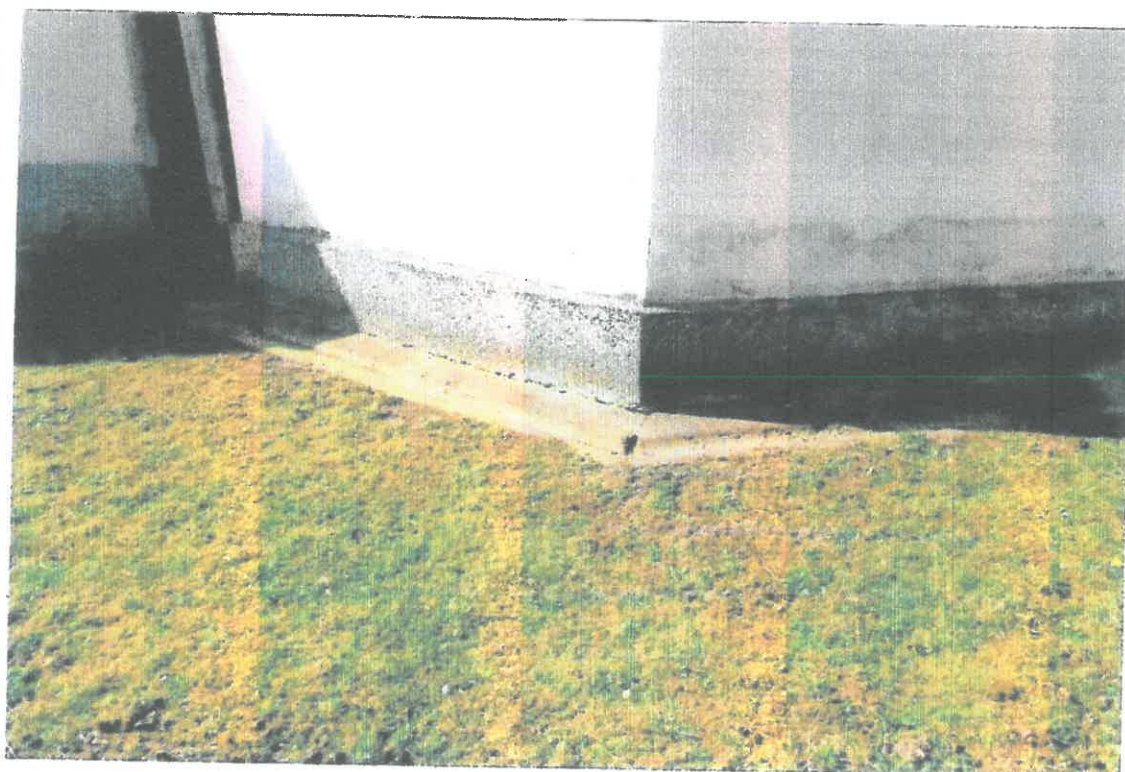
9. Nasiechowice, kościół p.w. ŚŚ. Wita, Modesta i Krescencji – cokół kaplicy Najświętszego Serca Pana Jezusa pokryty cementowym lastrykiem, tynki ścian zawilgocone.

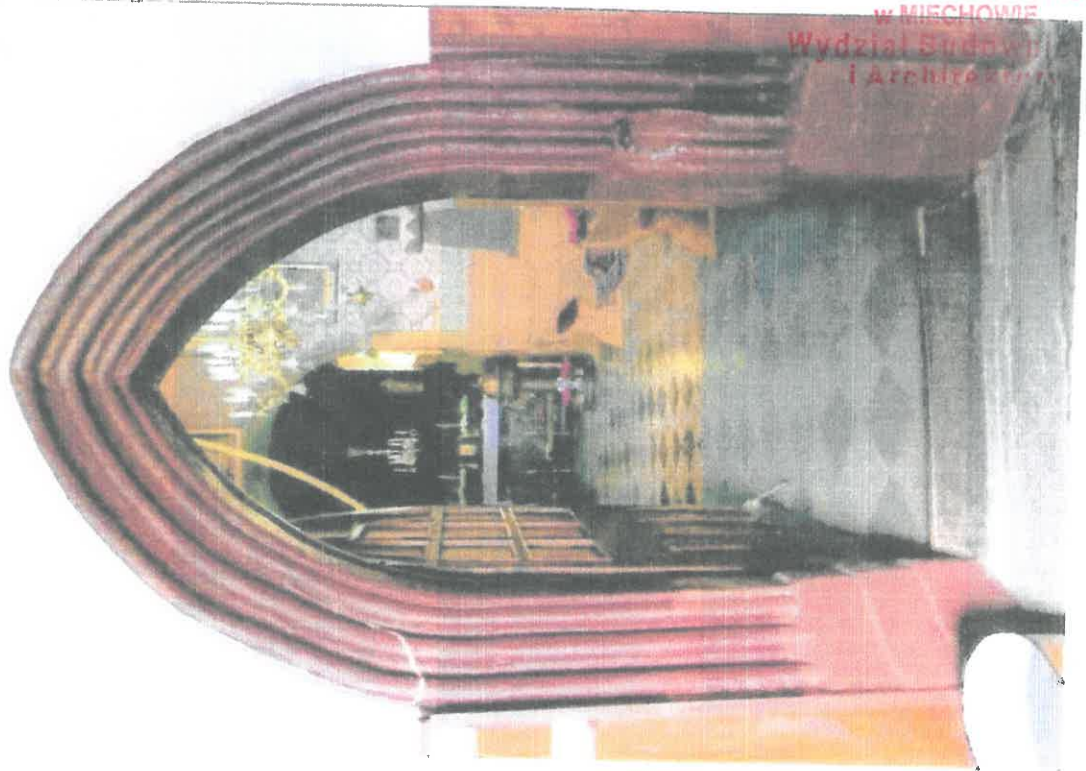
12. Nasiechowice, kościół p.w. ŚŚ. Wita, Modesta i Krescencji – ostrołukowy portal z XIV/XV w., powierzchnia kamienia pokryta olejnymi nawarstwieniami.

1. Usunięcie olejnych przemalowań mechanicznie z zastosowaniem past zmiękczających, przemycie powierzchni kamienia.
2. Uzupełnienie ubytków kamienia masą sztucznego kamienia Restauriermortel firmy Remmers, barwionej.

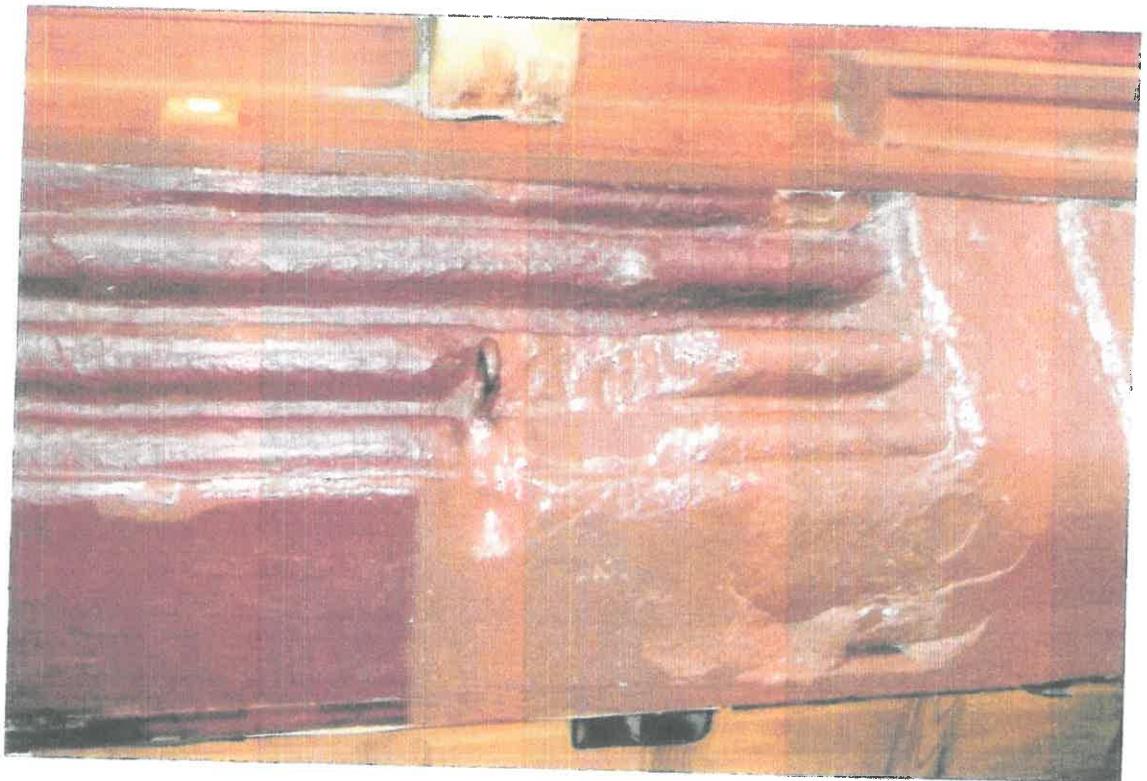
13. Nasiechowice, kościół p.w. ŚŚ. Wita, Modesta i Krescencji – ubytki kamienia w prawym węgarku portalu.

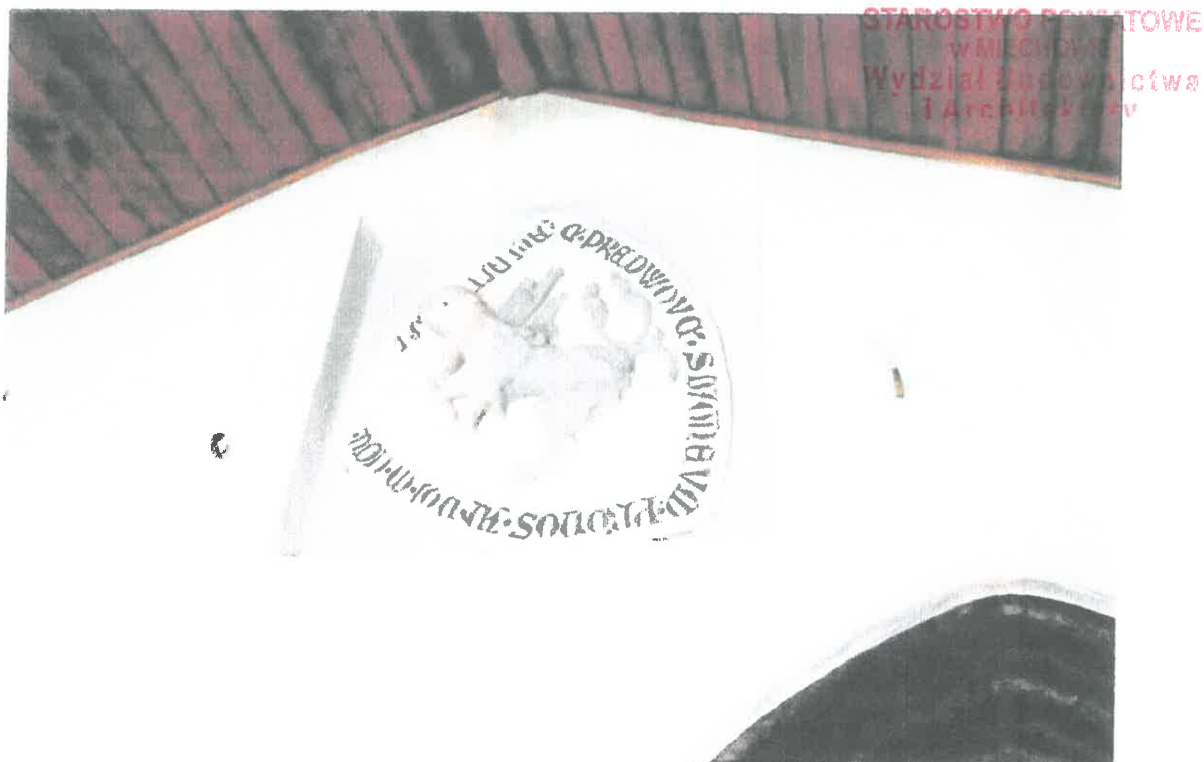
tyńkiem drapanym. Na ścianie południowej nawy i prezbiterium pęknięcia tynku biegnące od gzymsu koronującego do otworów okiennych. Również szkarpa południowo – wschodnia spękana. Parapety okienne wykonane z kamienia silnie zabrudzone, z ubytkami formy i brakami zaprawy w spoinach. Portal wejściowy w elewacji zachodniej przemaalowany kilkoma warstwami silnie kryjącej farby, o pogrubionych detalach. Również portal gotycki w kruchcie przemaalowany wielokrotnie farbami olejnymi, których powłoki zatarty rysunek detalu architektonicznego. Na prawym węgarku duży ubytek formy rzeźbiarskiej. Tarcza z płaskorzeźbionym herbem Gryf uszkodzona – brak lewego narożnika – przemaalowana farbami wapiennymi(?), przedstawienie gryfa z ubytkami – brak jednej łapy – z zatartym detalem. Majuskułowa inskrypcja niekompletna.

14. Nasiechowice, kościół p.w. Śś. Wita, Modesta i Krescencji – tarcza herbowa z herbem Gryf, powierzchnia płaskorzeźby pokryta warstwami farb olejnych.

3. Impregnacja strukturalna środkiem KSE 100 jest preparat wzmacniający oparty na estrach kwasu krzemowego.
4. Korekta kolorystyczna uzupełnień, ewentualne przywrócenie pierwotnej kolorystyki herbu o ile będzie to możliwe, a będzie wynikać z zachowanego stanu po odczyszczeniu powierzchni i usunięciu wtórnych warstw olejnych farb. Scalenie kolorystyczne uzupełnień kamienia oraz opracowanie kolorystyczne herbu wykona się pigmentami w proszku na spoiwie z 10% Paraloidu B72 w ksylenie.

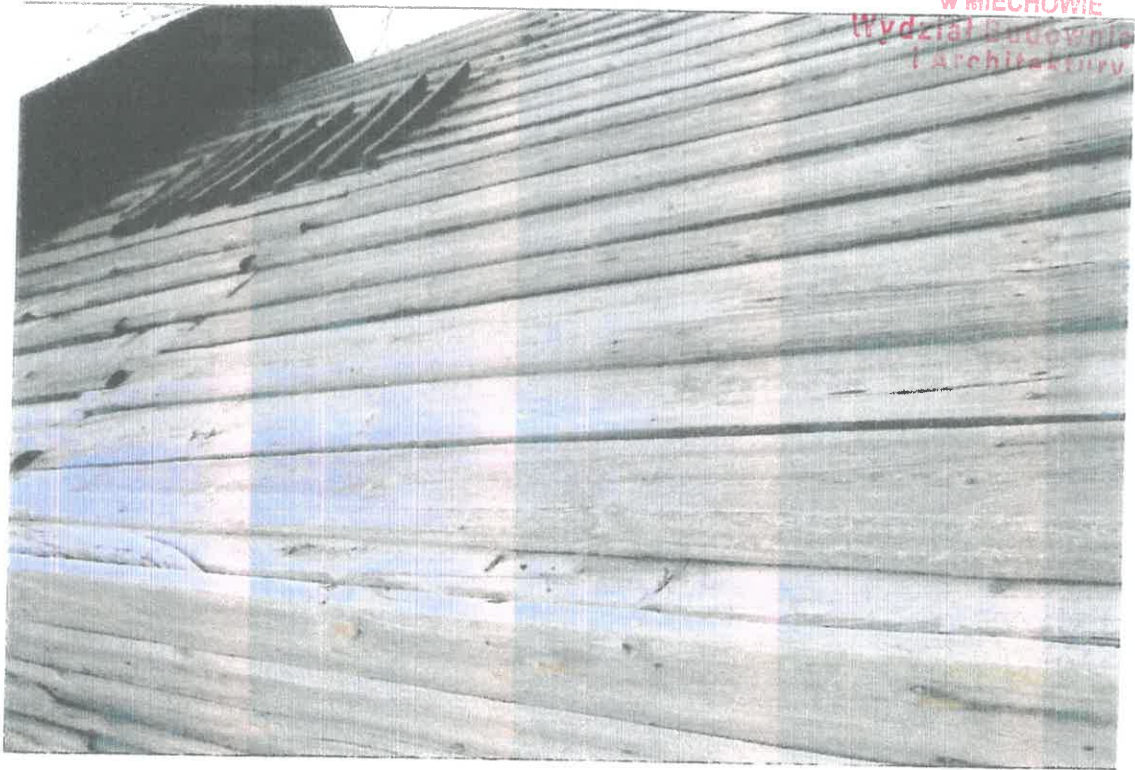
Dzwonnica - kamienny fundament o częściowo poluźnionym u dołu wątku, spękany, z ubytkami tynku, zawilgocony. Dębowa podwalina zniszczona, silnie spróchniała od strony północno – wschodniej, z dużymi ubytkami formy. Deski szalowania w górnych partiach odstają, dołem końcówki spróchniałe, z licznymi ubytkami.

18. Nasiechowice, drewniana dzwonnica z 1740 r. – stan zachowania desek oszalowania ściany północnej.

2. Wzmocnienie podwaliny (przyciesie) wieży polegającej na wymianie fragmentów drewna najbardziej zniszczonych.
3. Wzmocnienie konstrukcji słupowej dzwonnicy. Uzupełnienie brakujących elementów np. zakosy i drewniane kołki.
4. Wymiana zniszczonych desek oszalowania pionowego i listw maskujących.
5. Rekonstrukcja czterospadaowego dachu, pokrytego gontem łupanym.
6. Zneutralizowanie szkodników drewna preparatem Adolit Holzwurmfrei firmy Remmers.
7. Impregnacja drewna preparatem poliuretanowym PU Holzverfestigung firmy Remmers.
8. Scalenie kolorystyczne uzupełnień do koloru drewna istniejącego bejcami spirytusowymi.
9. Zabezpieczenie całej powierzchni drewna dzwonnicy preparatem HK Lasur firmy Remmers.

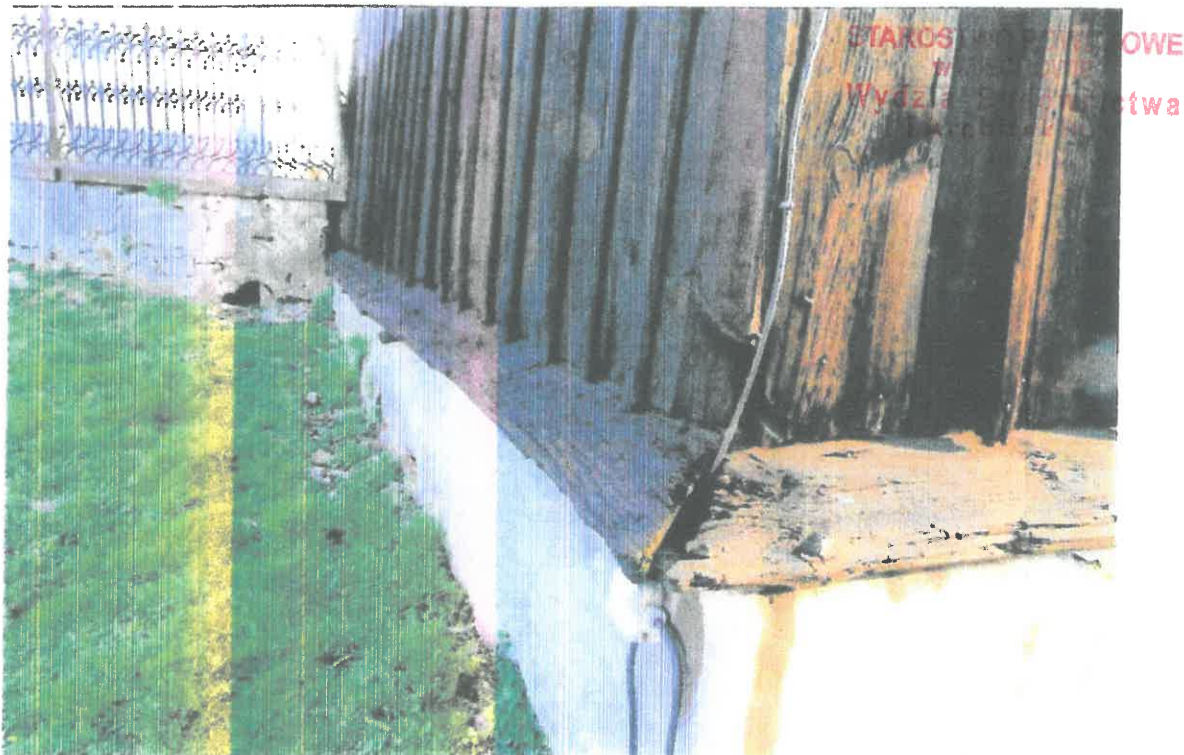
20. Nasiechowice, drewniana dzwonnica z 1740 r. – stan zachowania drewna dolnych partii dzwonnicy – narożnik południowo – wschodni.

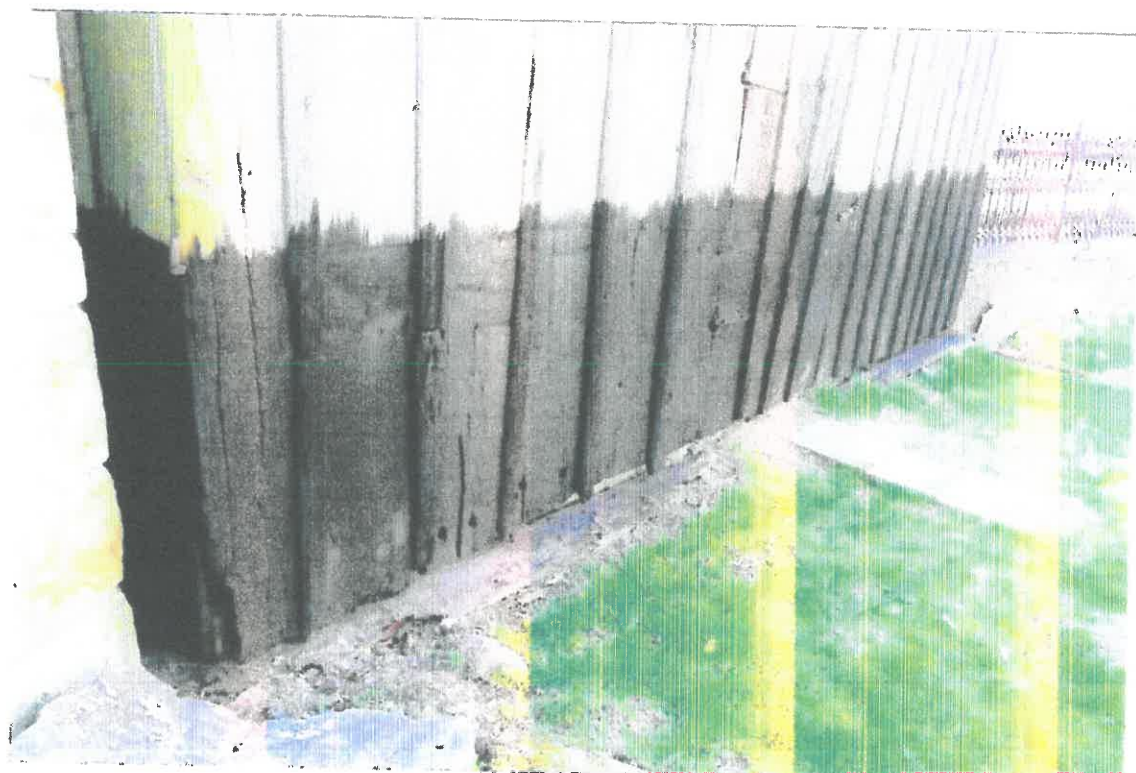
23. Nasiechowice, drewniana dzwonnica z 1740 r. – dolna partia dzwonnicy od strony północno – wschodniej zakryta ziemią.

1. Odkopanie fundamentów dzwonnicy od strony zachodniej, ewentualne ich podbicie, odprowadzenie wody opadowej. Powinno to zostać wykonane kompleksowo w połączeniu z kościołem.
