PROJEKT ARCHITEKTONICZNO - BUDOWLANY

PROJEKT BUDOWLANY REMONTU DZWONNICZY PRZY KOŚCIELE PW. ŚW. WITA, MODESTA I KRESCENCJI W NASIECHOWICACH WRAZ Z BUDOWĄ INSTALACJI ZASILANIA I STEROWANIA DZWONAMI

DZIAŁKA nr 127, Obręb: Nasiechowice,

KWIECIEŃ 2024 R.

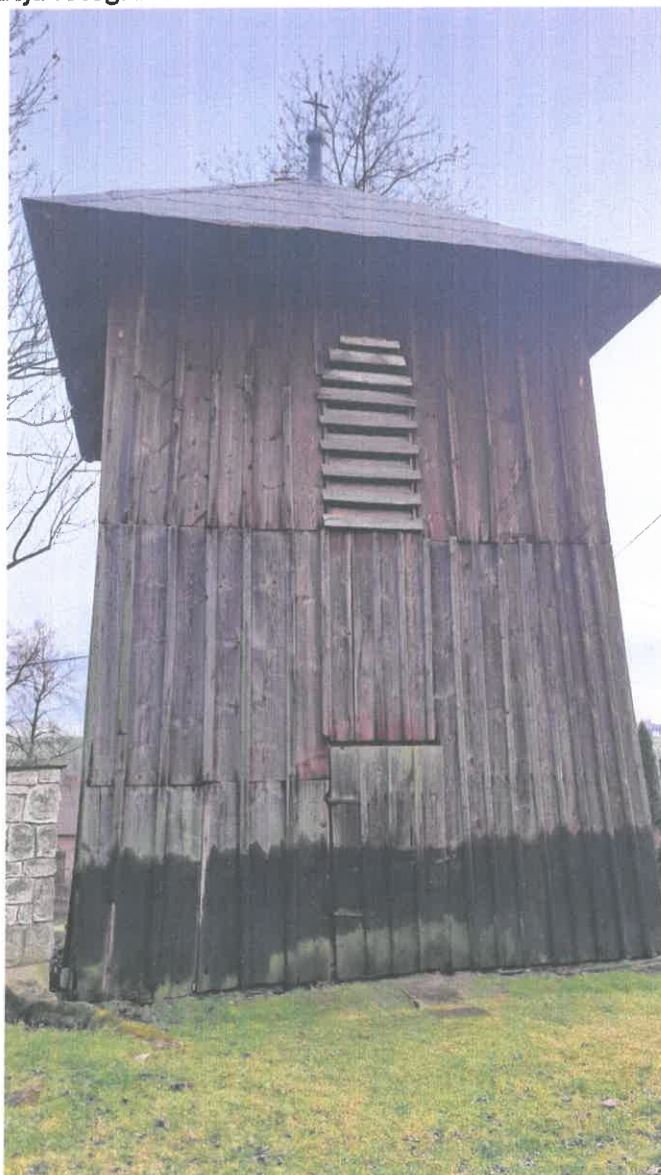
Fot. 1. Ogólny widok dzwonnicy od strony północnej. Widoczne przecięcie i wymiana okładziny drewnianej na lewo od drzwi wejściowych oraz zawilgocenie całej powierzchni drewnianej do wysokości ok. 150 cm. Wyk. Ł. Szatanek.

każdym innym elementem drewnianym. Zauważyć należy, że deski okładziny są długie ponad jednokondygnacyjne. Wymieniać należy element na całej długości. Na elewacji północnej, na lewo od drzwi wejściowych, znajdują się przecięte deski. Zaleca się ich usunięcie i przywrócenie stanu pierwotnego. We wnętrzu widoczny jest brak pewnych elementów drewnianych (krzyżulców, kołków). Należy te elementy uzupełnić.

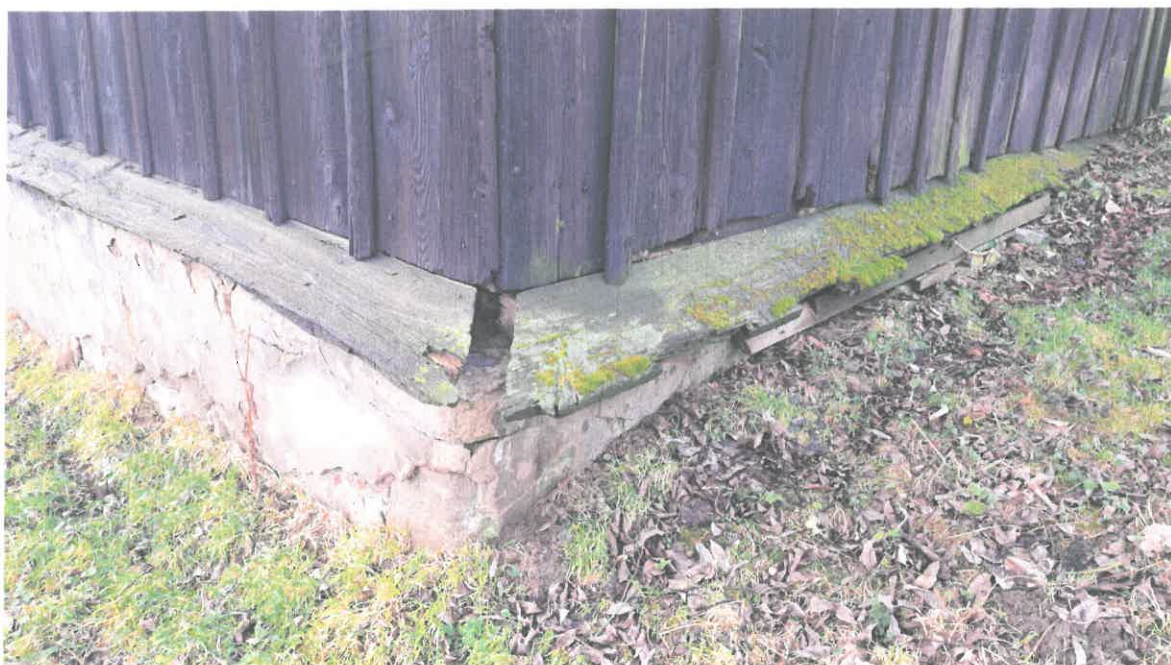
Fot. 2. Widok od zewnątrz na południowo – wschodni narożnik budynku, Widoczne zniszczenie wyprawy tynkarskiej ściany fundamentowej oraz desek zasłaniających podwalinę. Po prawej stronie zdjęcia widoczne zasłonięcie ziemią lica elewacji – fundamentów i elementów drewnianych. Wyk. Ł. Szatanek.

- Ze względu na ciągłe oddziaływanie wody na warstwy drewna na poziomie terenu autor, zaleca wykonanie izolacji poziomej fundamentów poprzez położenie warstwy materiału izolacyjnego na powierzchni fundamentu. Będzie to możliwe ze względu na duży stopień wymiany podwalin ze względu na stan zachowania. W miejscach, w których taka wymiana nie będzie konieczna, podwaliny mogą zostać podstemplowane a warstwa materiału izolacyjnego włożona między fundament a konstrukcję drewnianą. Takie działania wydaje się konieczne ze względu także na stan wypełnienia warstw wewnętrznych (żasypowych) pomiędzy ścianami fundamentowymi.

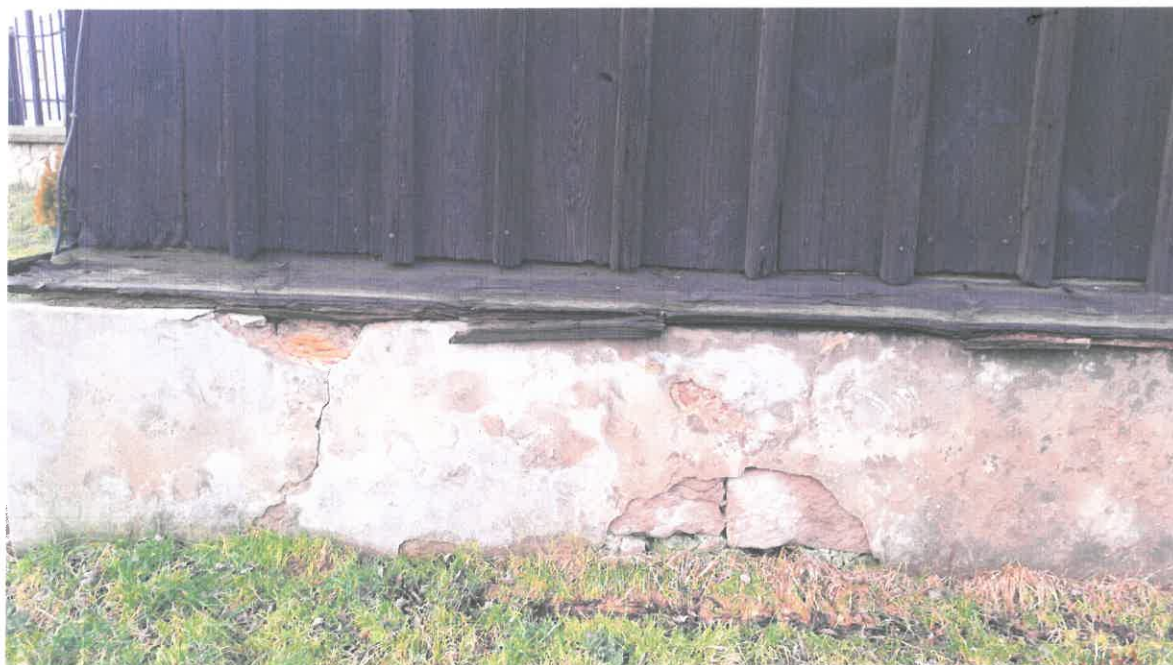
Fot. 3. Elewacja południowa – widok zniszczonej ściany fundamentowej z odspojonym tynkiem odsłaniającym kamień. Wyk. Ł. Szatanek.

- Zabezpieczenie ścian fundamentowych wychodzących ponad poziom terenu – w części wschodniej, zachodniej jak i południowej w związku ze spadkiem terenu ściany fundamentowe wychodzą ponad teren. Ze względu na migrację wody tynk jest odspojony, popękany i widoczne są ubytki – szczególnie po stronie południowej. Zaprawa pomiędzy kamieniami jest wymyta. W związku z tym należy:

- usunąć odpadające tynki
 - wyczyścić spoiny do głębokości 3 cm
 - uzupełnić spoiny zaprawami renowacyjnymi
 - Powierzchnie uzupełnić tynkiem specjalistycznym dostosowanym do powierzchni zawilgoconych

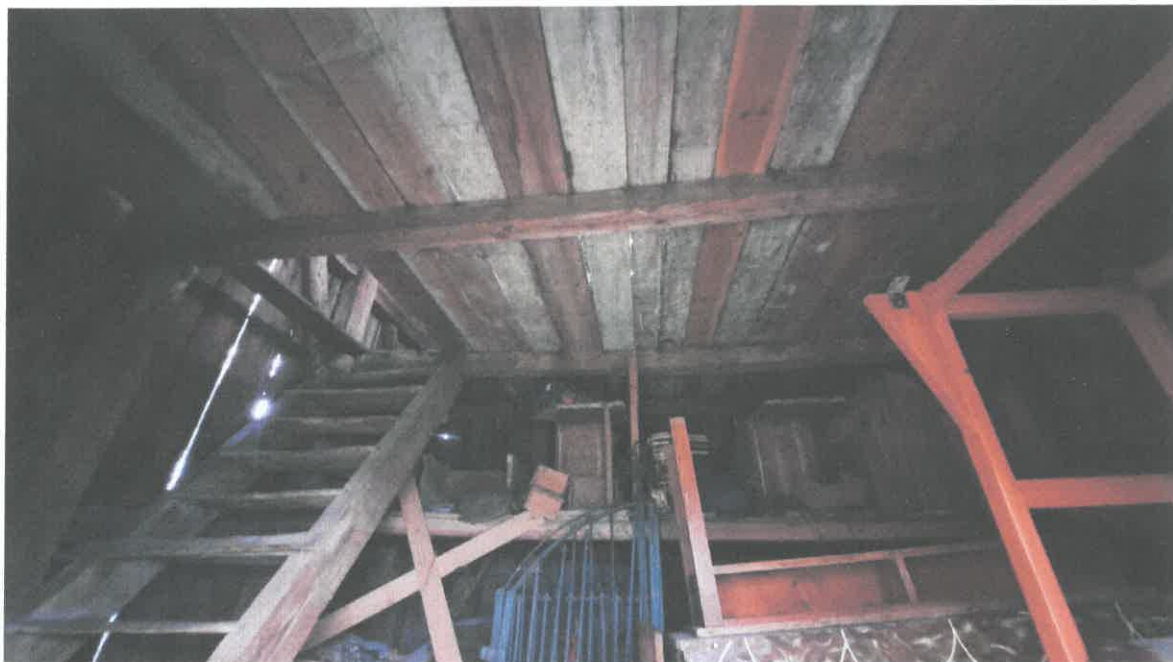
Fot. 4. Wnętrze dzwonnicy – kondygnacja parteru. Widoczne schody prowadzące na pierwszą kondygnację oraz ugięcie belek podtrzymujących strop pierwszego piętra. Widok od strony północnej. Wyk. Ł. Szatanek.

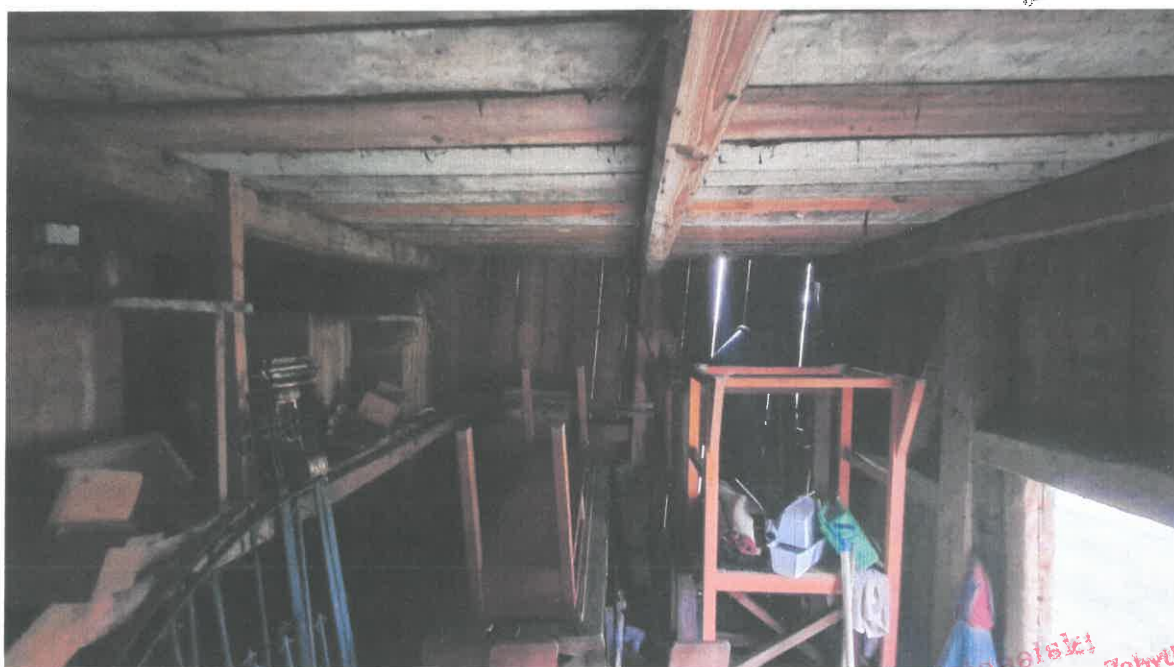
Fot 5. Widok stropu nad parterem ze schodów. Po prawej stronie widoczne wejście do obiektu. Wyk. Ł. Szatanek.

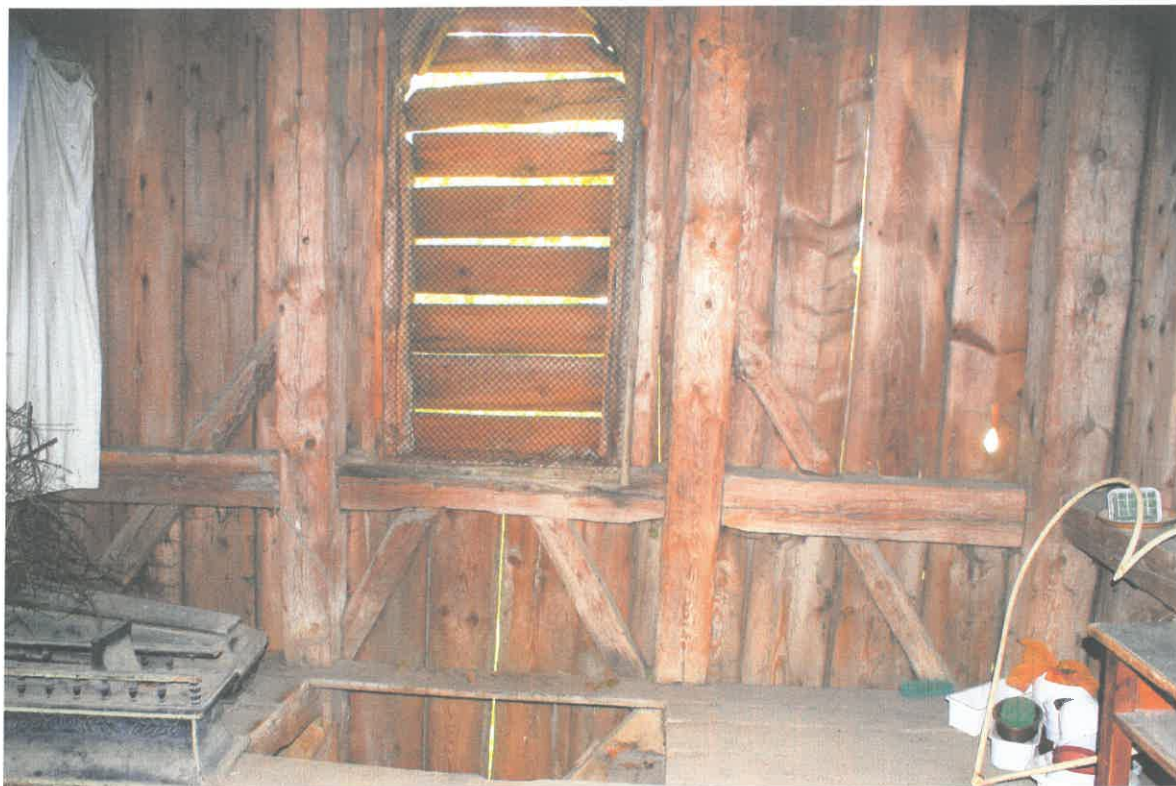
Fot. 7. Widok pierwszego piętra w kierunku schodów prowadzących na parter. Wyk. Ł. Szatanek.

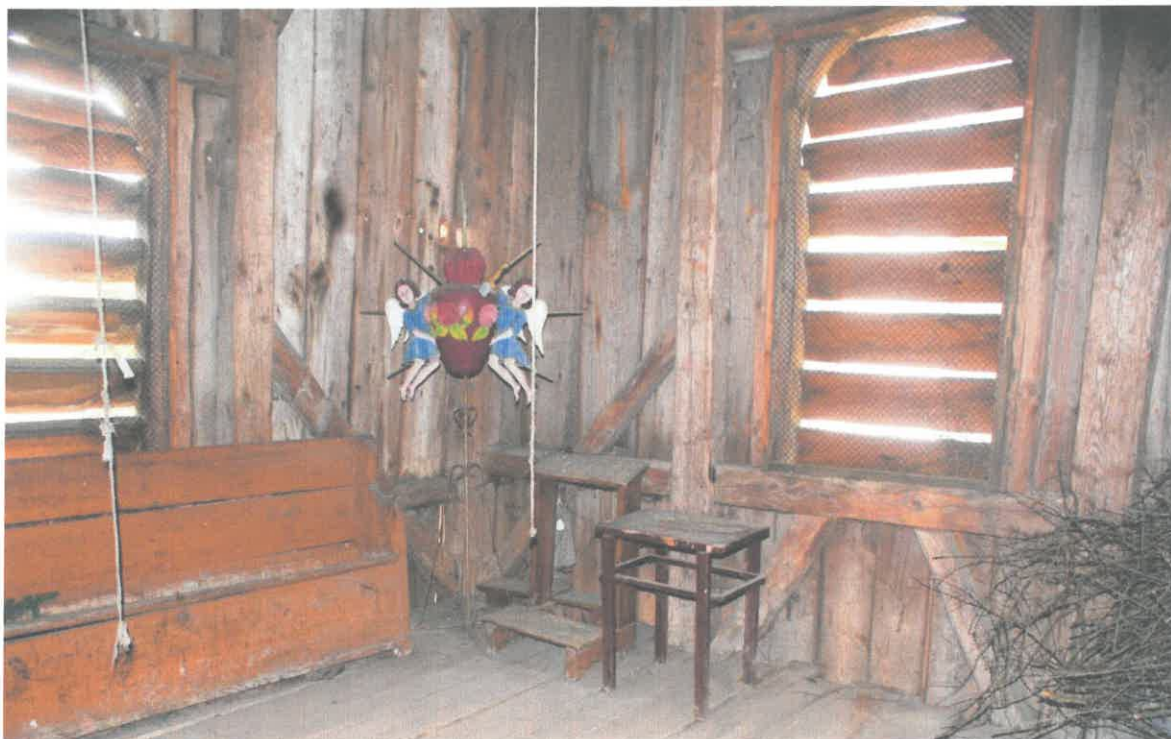
Fot. 8. Widok pierwszego piętra w kierunku południowo - zachodnim. Wyk. Ł. Szatanek.

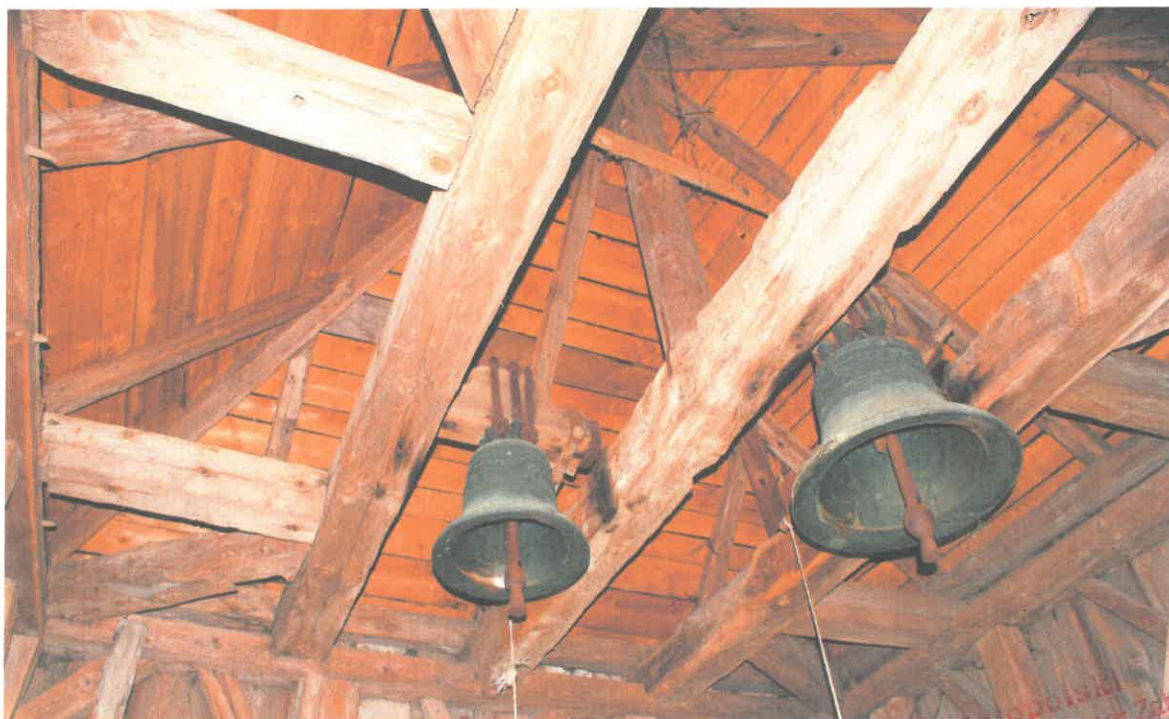
Fot. 9. Widok więźby dachowej i mocowania dzwonów. Wyk. Ł. Szatanek.

Niezależny zagadnieniem jest odtworzenie poszycia dachowego. Obecnie jest to blacha. Projekt zakłada pokrycie dachu gontem łupanym. Po ściągnięciu istniejącego poszycia dachowego należy zwrócić uwagę na stan więźby dachowej. Warstwy nowego dachu to:
